東日本大震災で連続繊維シート補強工法は効果を発揮したか？

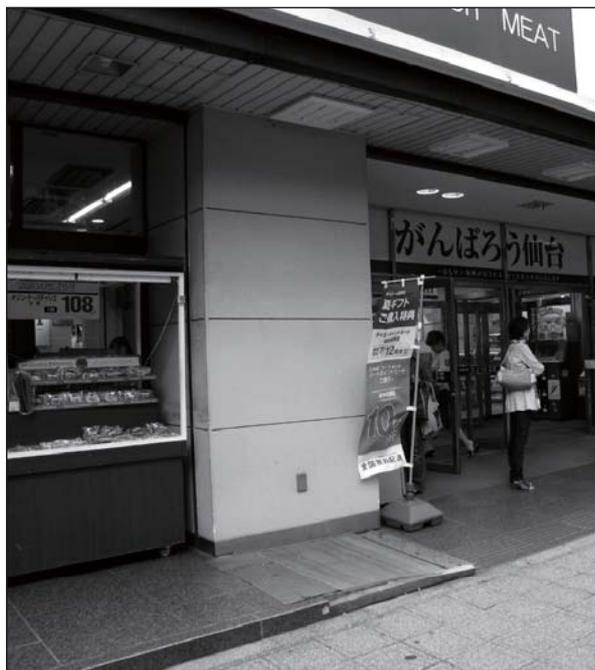
東北地方においても、連続繊維シート補強工法を用いて耐震補強した建物は、事務所ビル・商業ビル・ホテル・住宅・公共施設など数多く存在しています。写真1は、仙台市内のSRC造8階建ての商業ビル（1975年竣工）において炭素繊維シートで補強した柱の例ですが、4月7日の余震も含めて震度6弱から6強の2回の地震に対して、損傷はなく健全な形を保持しています。また、同じく仙台市内のSRC造10階建てのホテル（1977年竣工）やSRC造9階建ての事務所ビル（1974年竣工）においても炭素繊維シートで補強された柱に損傷は認められませんでした。また、写真2は、岩手県盛岡市にあるマンション（1978年竣工）のピロティー柱をアラミド繊維シートで補強した例ですが、余震も含めて震度5強を2回経験していますが、損傷は認められていません。今回の地震では、倒壊・崩壊までには至らなかったものの耐震補強していない旧耐震建物（1981年以前）では躯体に及ぶ被害が数多く見られたこと考えると、連続繊維シート補強された旧耐震建物では、その耐震補強効果が発揮されたと言えるのではないのでしょうか。

写真1 炭素繊維シートで補強した商業ビルの柱

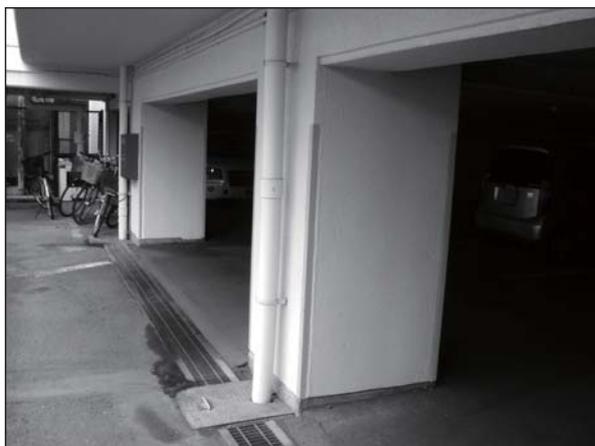
写真2 アラミド繊維シートで補強したマンションのピロティー柱

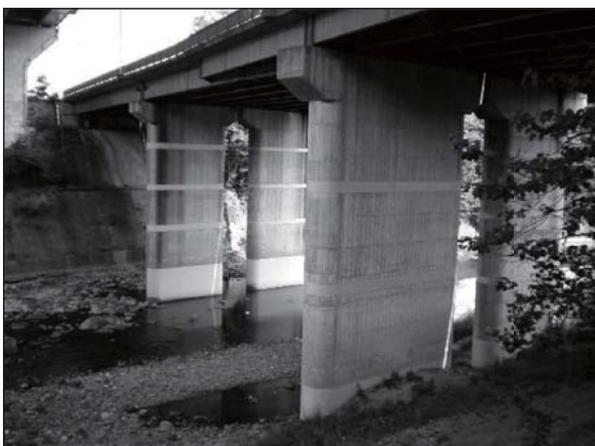
土木分野では、連続繊維シート補強は主に橋梁や鉄道高架橋の橋脚に用いられています。写真3は名取市内にある橋脚で、炭素繊維シートによる耐震補強が行われたものですが、震災後もまったく損傷は見られませんでした。また、京都大学防災研究所の高橋良和准教授の被害調査報告によると、岩手県花巻市にある東北新幹線の橋脚では、アラミド繊維シートによる補強が行われおり無被害であったが、約10km離れた北上市の橋脚では、耐震補強が未実施で、せん断破壊したことが報告されています。

写真3 炭素繊維シートで補強した橋脚
