## 「連続繊維シート補修・補強材料（FRP シート）の耐久性について」

講演録

講師 西崎 到（一般財団法人土木研究センター 化学技師長 工学博士）

2023年11月13日（月） 一般社団法人繊維補修補強協会第13回定時社員総会講演会

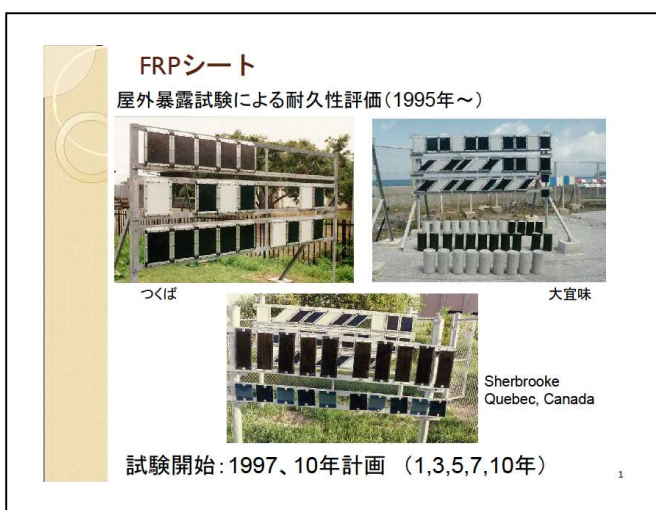
供試体は 3 種類用意しました。一つめは FRP シートで、メーカーの異なる A および B という 2 種。一方向に 4 層を重ねてハンドレイアップ成形しました。マトリックス樹脂はエポキシ系樹脂とし、塗装効果も調べたいので塗装の有るものも 1 種用意しました。この供試体は繊維方向に引張試験を行うことで、炭素繊維そのものが劣化するかの確認を目的としていました。二つめはひし形の形をした供試体で、面内せん断特性を評価するため、直交 4 層を積層し、45 度方向に引っ張り試験を行う供試体です。この供試体は繊維と樹脂

の付着特性の評価を目的としていました。

FRP の構成要素と劣化形態を整理して図に示してみました。繊維層を樹脂が包んでいる状態の断面図で、補強用途では FRP の下に被補強材があります。劣化の種類としては、表面被覆材の劣化、樹脂の劣化、繊維の劣化、繊維・樹脂の界面の劣化に整理でき、補強の時はさらに被補強材への付着の劣化があげられます。今回は繊維の劣化と、繊維・樹脂の界面の劣化評価を FRP 板で、樹脂の劣化はこれとは別に樹脂板を用意し、あわせて 3 種類の供試体での試験・評価することとしました。暴露試験は 1995 年に 10 年計画として始めました。暴露期間は 10 年で十分と考えていて 10 年間で供試体をすべて使ってしまったのですが、今、結果を見ると、10 年より長い場合の情報も欲しくなります。この点、少々残念に思うこともあります。

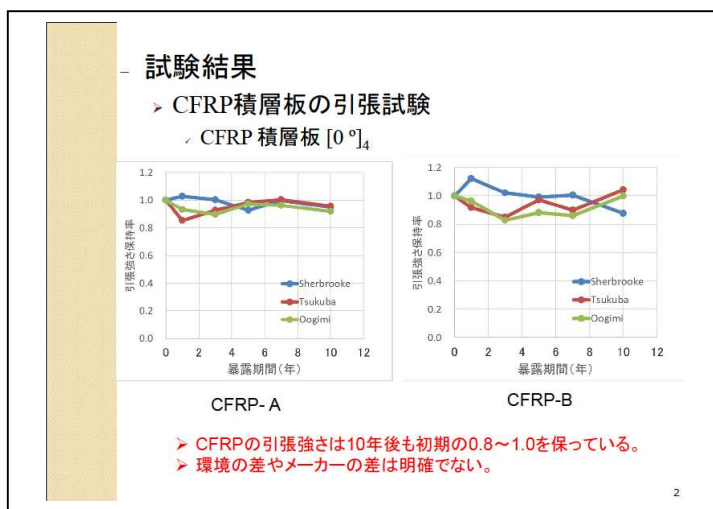
45 度方向の引張試験で行った面内せん断試験では、繊維と樹脂の付着特性が表れていると考えていますが、これについては多少下がる傾向があります。強度保持率は 0.7~0.9 くらいですが、暴露期間とともに低下が継続するわけではなく、ある程度低下した後は、一定の値を保っている状況とみられますので、実用上の問題はないものと考えられます。判断にあた

ってすこし悩ましいところは亜熱帯の温度や湿度の高いところで、やや低い強度が出ているところがあることをどう評価するかという点くらいかと思います。塗装の効果については、有無によってほとんど差は認められず、CFRP は塗装によって暴露試験中の物性低下が保護されるわけではないということが分かりました。ただしこれをもって塗装が不要というわけではありません。この結果は、私には少々意外なものでした。というのは、ガラスを用いた GFRP では塗装がないと低下が進行するが、塗装があれば進行を抑える保護効果が得られるという実験結果がすでにありましたので、なぜ塗装の有無の効果が出たり、なかったりするかが分からなかったからです。

さて早速、10 年後の試験結果を見て頂きます。CFRP 積層板の繊維方向の引張試験結果は、主に繊維自体の強度低下を見ていると考えていますが、ほとんど劣化していないことがわかります。強度保持率は 0.8~1.0 の範囲でややばらついています。暴露環境やメーカーの差は明確ではありませんでした。
